**PROYECTO:****MEJORA DE LAS CONDICIONES DE CONFORT Y EFICIENCIA ENERGÉTICA: IES DIEGO VELÁZQUEZ -TORRELODONES****Población:**

Rehabilitación por el interior de dos aulas

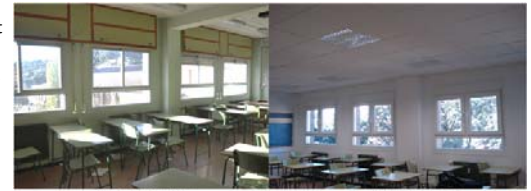
Aula antes de la intervención
