PROYECTO: PREI Fuencarral- Dr. Juan Bravo, 19

Población:	Madrid
Sector:	Residencial
Fecha:	Febrero a Diciembre 2013
Superficie actuación:	Planta baja / 2 Plantas / Cubierta
Uso y Tipología:	Comercial / Vivienda
Tipo intervención:	Instalación control iluminación eficiente
Ayudas y subvenciones:	Patrocinio
Descripción y antecedentes:	Edificio construido en los años 60 - iluminación ineficiente sin sistema de control

CASO DE ÉXITO EN REHABILITACIÓN

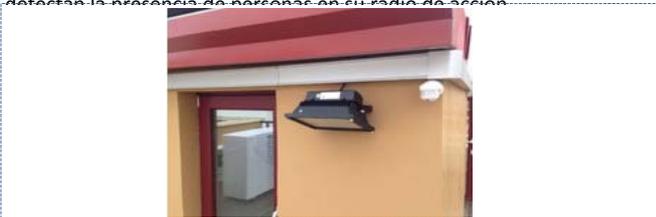
B.E.G. implementó una solución de ahorro energético para el control de la iluminación en las zonas de vestíbulo de la portería, rellanos y azotea basada en la instalación de detectores de movimiento o presencia que activan la iluminación, únicamente, cuando hay personas en el área y el nivel de luminosidad ambiental es insuficiente. Se trata de detectores de movimiento stand alone o KNX de última generación con sensores PIR o AF que miden el nivel de luz ambiental y detectan la presencia de personas en su radio de acción.

El control eficiente de la iluminación mediante la utilización de detectores de movimiento o presencia permite reducir hasta el 70% el consumo energético de las luminarias, conmutando éstas sólo cuando es estrictamente necesario e impidiendo que la luminaria quede encendida. La economicidad de la solución y su instalación permiten recuperar la mínima inversión en cuestión de pocos meses.
